## بررسی تجربی میزان استحکام باقیمانده سازه‌های هواپیما

### در اثر پدیده پیری

## Experimental Investigation of Residual Strength of Aged Aircraft Structures

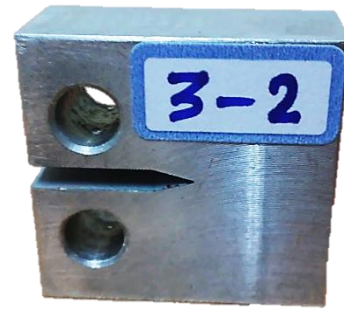
شکل ۵ - نمونه آماده شده آزمایش K<sub>IC</sub>

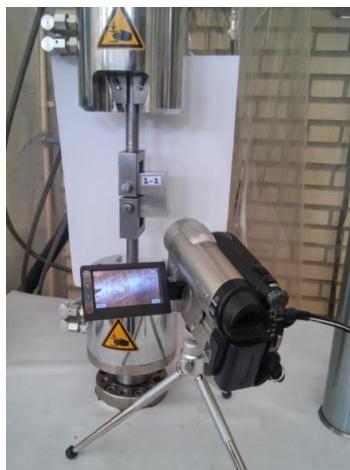
شکل ۸ - نحوه استقرار نمونه جهت انجام آزمون چقرمگی شکست

آزمون نمونه‌های CT بوسیله دستگاه زوییک<sup>۹</sup> انجام شده است. نحوه استقرار نمونه بر روی دستگاه در شکل ۸ نشان داده شده است. هنگام انجام آزمایش در مرحله اعمال بار خستگی، علاوه بر کنترل مقدار بار خستگی و تعداد سیکل‌ها بایستی دقت شود که اندازه ترک خستگی زیادتر از حد پیش‌بینی شده نشود. زیرا ممکن است رشد ترک ناپایدار شده و پیش از اعمال بار کششی منجر به از دست دادن نمونه گردد. به همین دلیل همان‌گونه که در شکل ۸ مشاهده می‌شود، سعی شده است که توسط زوم کردن لنز یک وسیله فیلمبرداری، مقدار ترک خستگی تا حد ممکن تحت نظر گرفته شود.
